Žáci Střední školy stavebních řemesel Brno-Bosonohy postavili střechu vodárny poničenou tornádem

Starý kravín musel k zemi. Nový areál vytápí pelety a štěpka

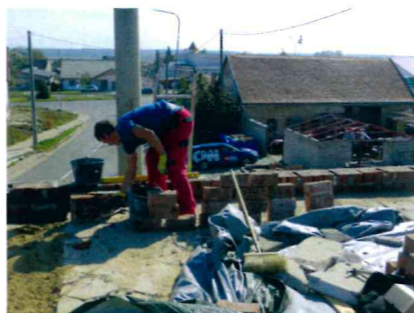
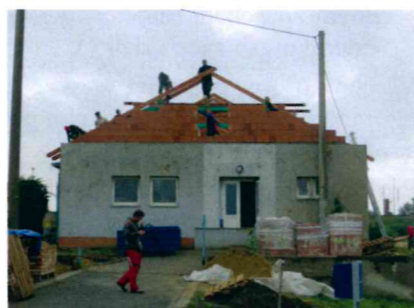
Žáci Střední školy stavebních řemesel Brno – Bosonohy pomáhali a nadále budou pomáhat obnovovat stavby v obci Mikulčice, které byla v červnu postižena tornádem. Škola do této pomoci začlenila i žáky, po výše uvedených konzultacích bylo rozhodnuto, že dne 4. října 2021 v 8:00 hod. odjela z areálu školy skupina žáků společně s pedagogickým doprovodem do obce Mikulčice, kde se podílela na opravě střechy obecní vodárny – viz fotografie z průběhu rekonstrukce.

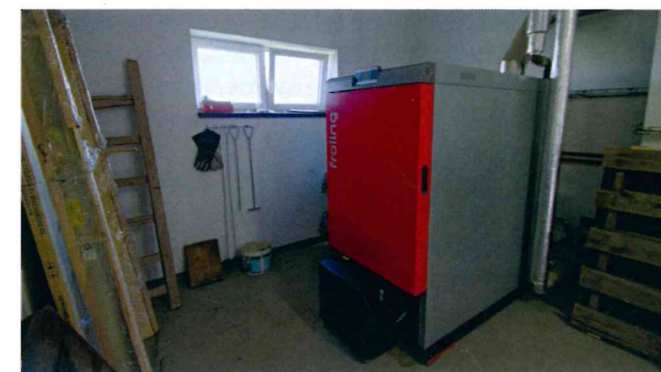
Vlastní štěpka z větví, pelety od Waldery

VIN AGRO pravidelně udržuje aleje a kácí nálety okolo polí, takže ročně přirozeně získá několik desítek kubiků dřeva ve formě větví. Majitelé navíc doma topí peletami, tak pro vytápění areálu zvolili osvědčenou kombinaci rakouského kotle Fröling na dřevěnou štěpku a pelety. Nashromážděné větve se jednou ročně před sezónou nashtěpkují větším strojem od Lesů a v průběhu zimy chybějící palivo doplní cisterna s peletami od výrobce Waldera. Kotel Fröling T4 o výkonu 100 kW má externí venkovní zásobník na štěpku, uzavřený ze tří stran, do kterého lze nafoukat i pelety. Doprava štěpky či pelet Waldera ze skladu je zajišťována třímetrovým pružinovým podavačem a šnekovým dopravníkem včetně protipožární rotační klapky. Teplo je rozváděno po areálu předizolovaným potrubím. Celý systém je plně automatický, obsluha vynáší popel jednou za měsíc.
